**KONAKLAMA İŞLEVİ İLE RESTORE EDİLEN GELENEKSEL
SAFRANBOLU EVLERİNDE İÇ MEKÂN DÜZENLEMELERİNİN
İRDELENMESİ VE BİR YÖNTEM ÖNERİSİ**

YÜKSEK LİSANS TEZİ

HAZIRLAYAN
Neval (AYDOĞAN) EVİRGEN

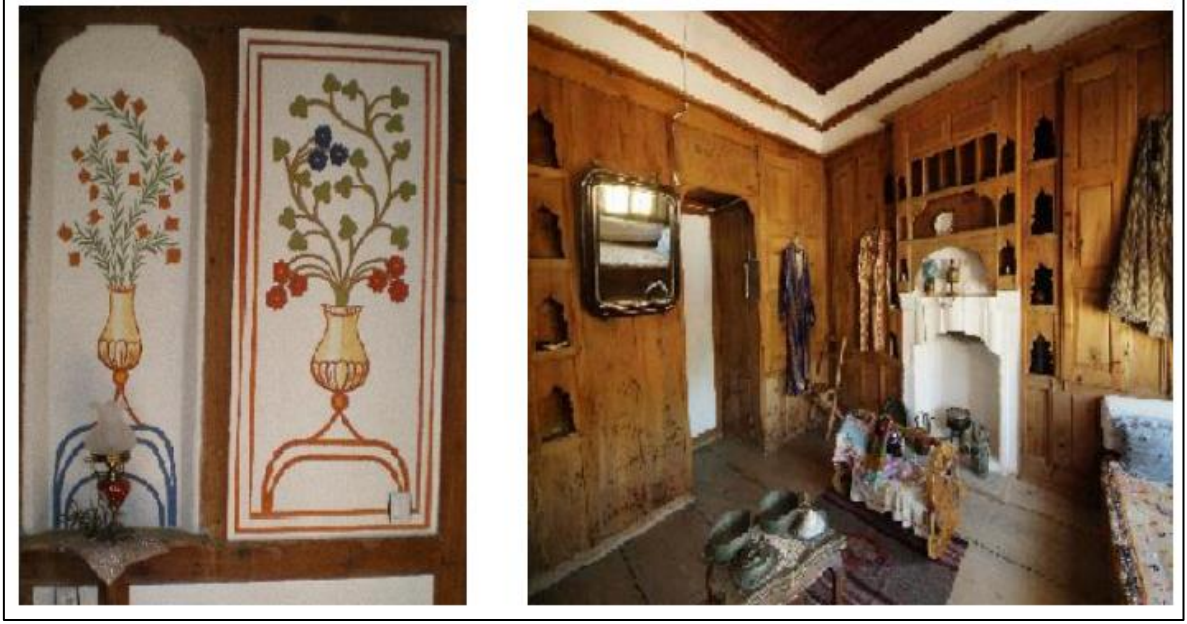
Şekil.18. Safranbolu Evlerinde Çiçeklik ve Oyma Örneği (Bozkurt, 2009)

-Çiçeklik; duvar içindeki girintilerdir ve planı içbükey şeklindedir. Altında dışa doğru taşan tahta bir raf ve bu rafın iki yanında oymalar bulunmaktadır. Çiçeklikler genellikle Barok çağında ortaya çıkmıştır. Süs niteliği taşırlar ve üzerlerine ayna, sürahi, lamba ve saat koymak için kullanılırlar (Günay, 1989).

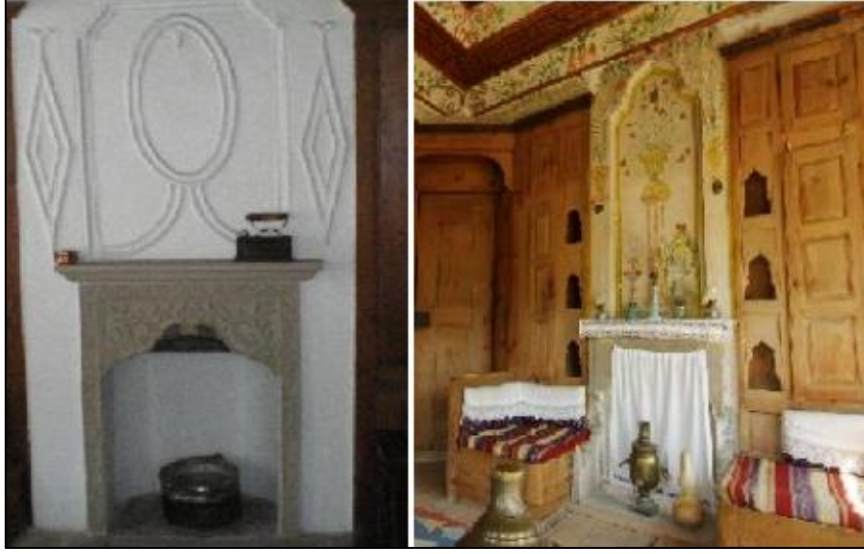
Şekil.21. Safranbolu Evlerinde Ocak Örnekleri (Bozkurt, 2009)

Safranbolu'da 1850'li yıllarda soba kullanımını artmıřtır. Ocaklar g revini giderek yitirmiř davlumbazlara baca eklenmiřtir (Bozkurt, 2009).

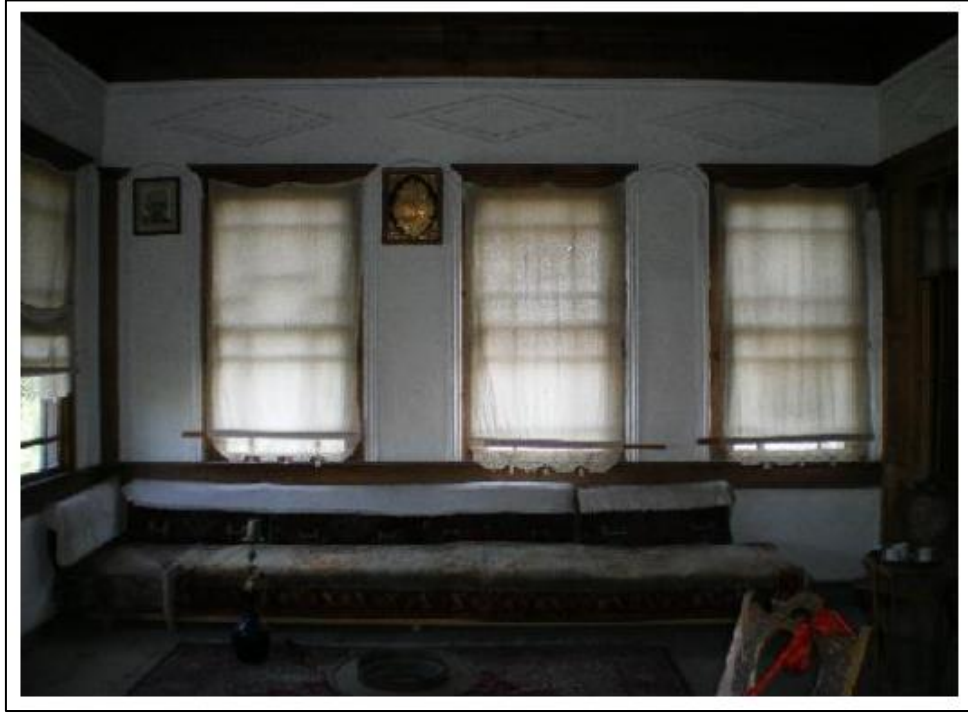
Şekil.23. Safranbolu Evlerinde Baş Odada Sedir (Bozkurt, 2009)

Safranbolu’da sedirin üzerine kalınlığı 10 cm olan içi çeltik otuyla dolu yanlık adı verilen minderler konur. Sedirlerin pencere altına gelen sırt yaslama bölümlerine de yanlıklardaki gibi 10 cm ve içi çeltik otuyla dolu katı yastık adı verilen minderler konur. Yanlık ve katı yastıklar sabit olup üzerine daha yumuşak elemanlar ile rahat bir oturma sağlanmaktadır. Katı yastıkların eni 100x35x10 cm olup, odaya bakan yüzeyleri halı, kadife, damıska ya da basma ile kaplanmaktadır. Sedirlerin üzerine “makat” adı verilen bir örtü örtülür. İki sedirin birleştiği yere köşe minderleri konulur.

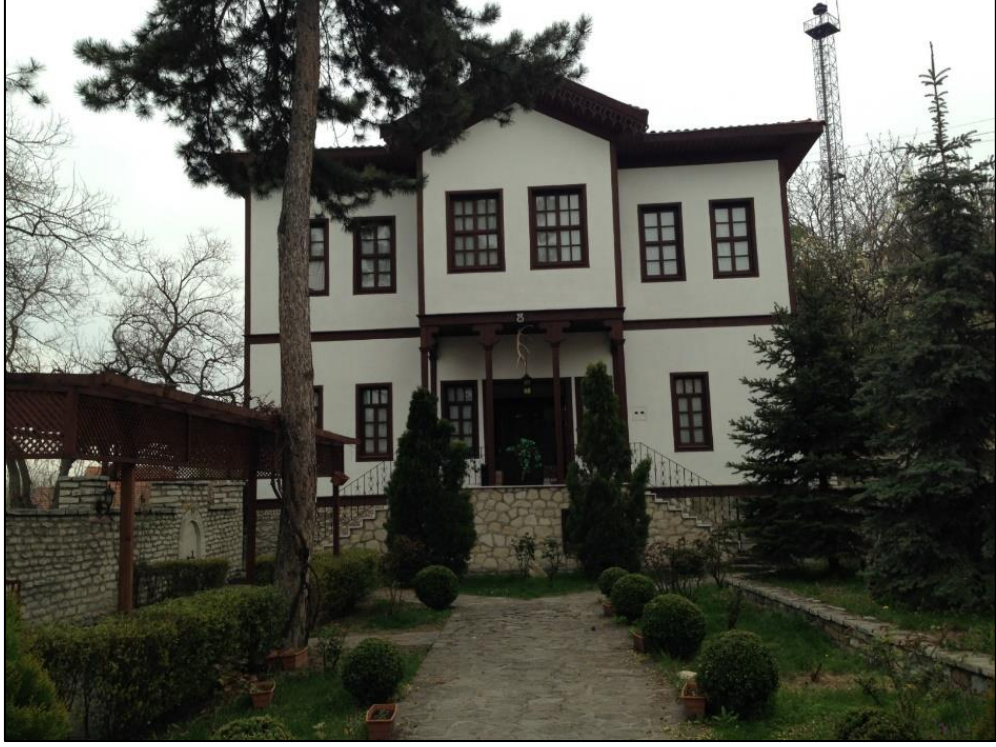
Şekil.24. Safranbolu Evlerinde Cephe (N. Evirgen, 2014)

Safranbolu Evlerinin şehir bölümünde sokağa bakan duvarları sokağın doğal çizgisinde olup aynı zamanda bahçe duvarı görevi görmektedir. Bu duvar evi sokaktan ayırır. Zemin kat taş duvarlı ve penceresizdir. Orta kat küçük ve az pencere üst kata göre daha alçak, üst kat diğer katlara göre daha yüksek, büyük pencere, ahşap çatıklı ve genellikle çıkma şeklindedir.

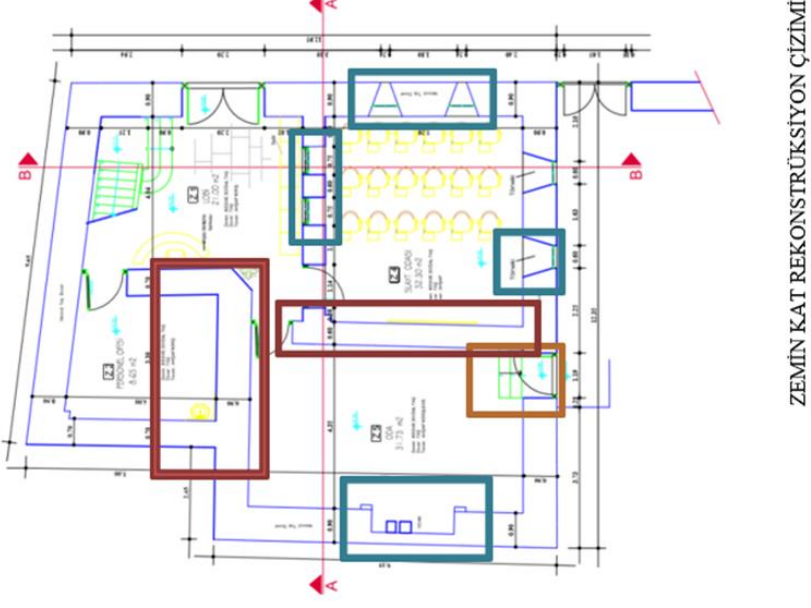
<p>ZEMİN KAT REKONSTRÜKSİYON ÇİZİMİ</p> <p>HAZIRLAYAN NEVAL EVIRGEN</p>

<p>İMREN LOKUM KONAK</p>	<p>NOTLAR:</p> <ul style="list-style-type: none"> -Plan şeması genel anlamıyla korunmuştur fakat işaretli alanlarda değişiklikler mevcuttur. -Yapının şuan ki halinde ise slayt odası havuzlu lobiye dönüştürülmüş, yeni eklenti eleman olarak küçük bir havuz eklenmiştir. 	<ul style="list-style-type: none"> KALDIRILAN DUVAR EKLENEN DUVAR YERİ DEĞİŞEN MERDİVEN YENİ EKLENTİ ELEMAN

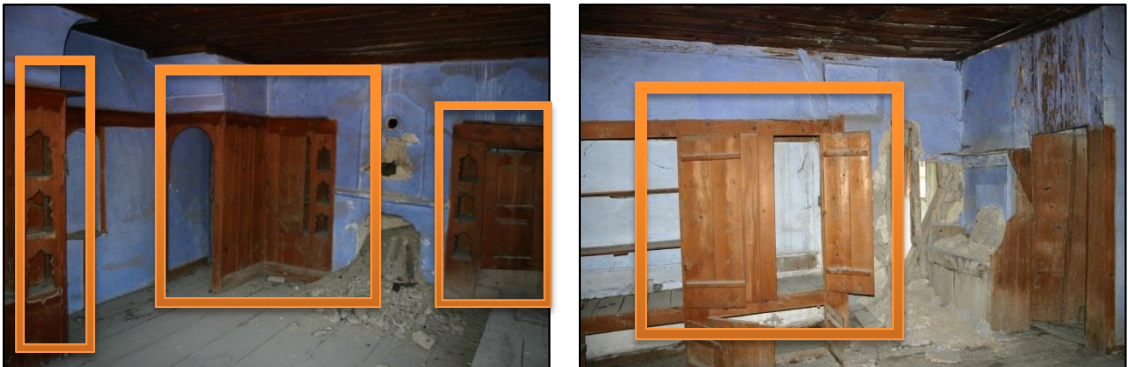
Şekil.107. Yapının Mevcut Halinden Alınıp Onarılarak Kullanılabilecek Elemanlar

Hasarlı olan genel yapılar restore edilemese bile, en azından korunabilecek durumda olan mimari/iç mimari elemanları kültür mirasımızın bir parçası olarak görülmeli ve yeni yapıya entegre edilmelidir. Yapı yıkılmadan önce rölöve aşamasında kullanılabilir veya onarılabilecek durumda olan elemanlar belirlenmeli, fotoğraflanmalı, korunmalı ve rekonstrüksiyon aşamasında kullanılmalıdır. Böylelikle yapı yeniden inşa edilmiş bile olsa en azından yapı içinde geçmişten günümüze kalan bazı tarihi öğeler görülmelidir. Konak yıkılmadan önce gördüğümüz fotoğraflarda onarılabilecek durumda olan oda kapıları, yüklük/dolap kapakları, nişler ve bazı pencere korkulukları bakımı yapılarak yeni yapıya orijinal veya onarılmış hali ile entegre edilebilir, böylelikle yapının tarihi küçük dokunuşlarla vurgulanabilirdi.

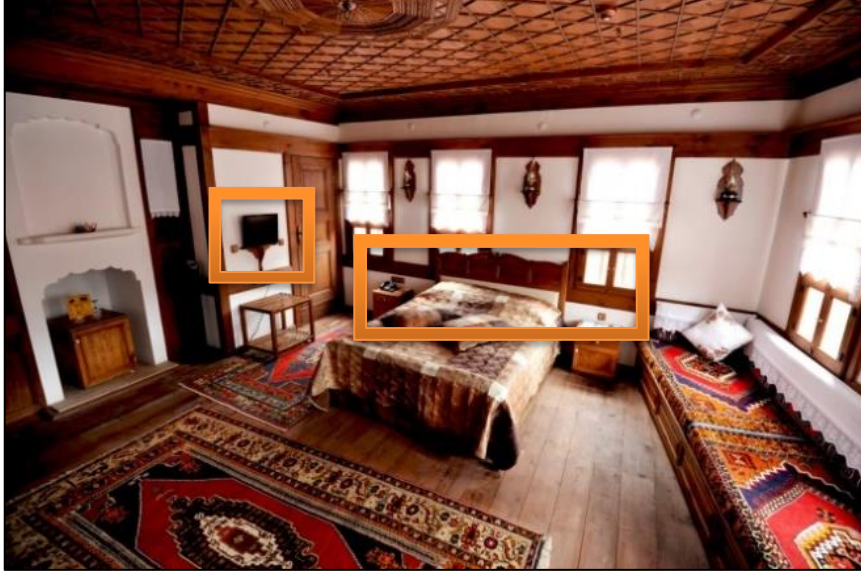
Şekil.110. Çağdaş Eklentilerin Uygulanış Şekilleri

ve yapıya uygun malzeme seçimi ile mekânlara uyumlu yapılmalıdır. Konak yeniden inşa edildiği için, iç mekânda görsel olarak farklı duracak ve tarihi yapının orijinal haline uygun olmayan (örneğin, elektrik kabloları vb. gibi) elemanlar yapım sırasında gizlenmelidir.
