T.C
BAŐKENT ÜNİVERSİTESİ
SOSYAL BİLİMLER ENSTİTÜSÜ
İÇ MİMARLIK VE ÇEVRE TASARIMI ANABİLİM DALI
YÜKSEK LİSANS PROGRAMI

TARİHİ ENDÜSTRİ MİRASI YAPILARIN YENİDEN
İŐLEVLENDİRİLMESİ ; ABDULLAH GÜL ÜNİVERSİTESİ
(KAYSERİ BEZ FABRİKASI)

YÜKSEK LİSANS TEZİ

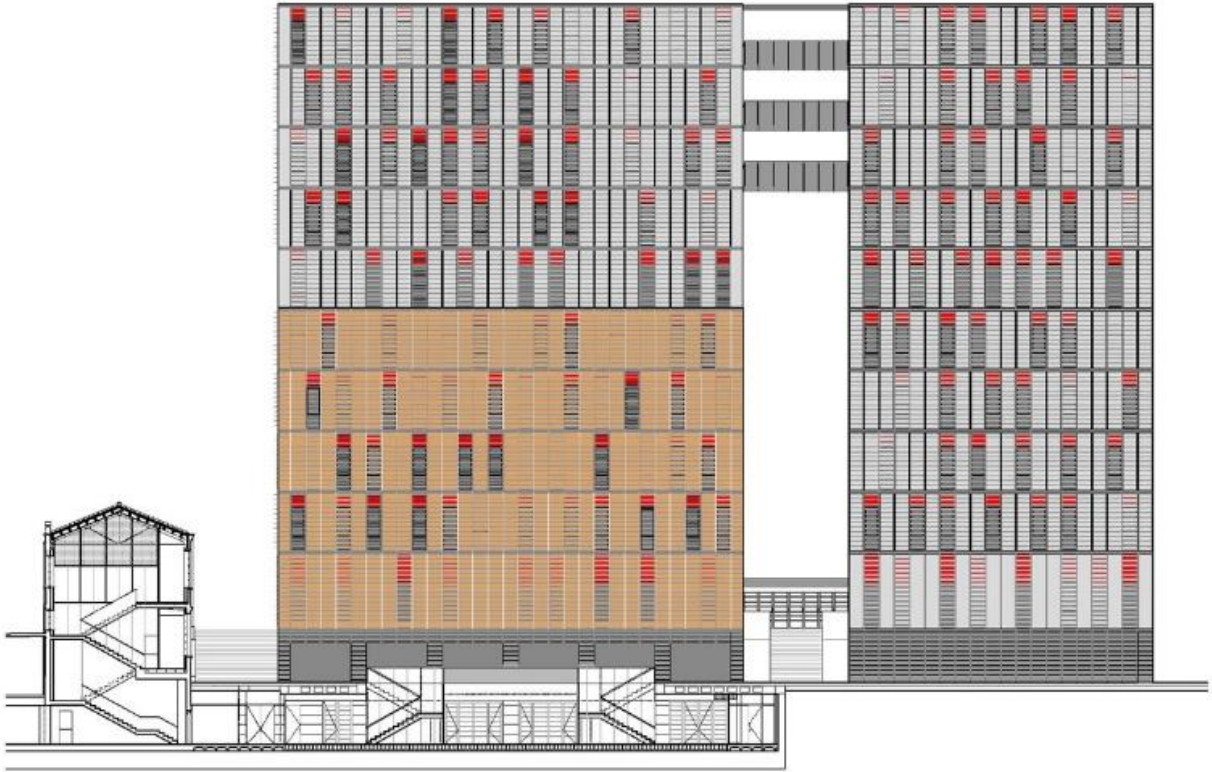
Şekil 6:Pompeu Fabra Üniversitesi Kesit Görünüş

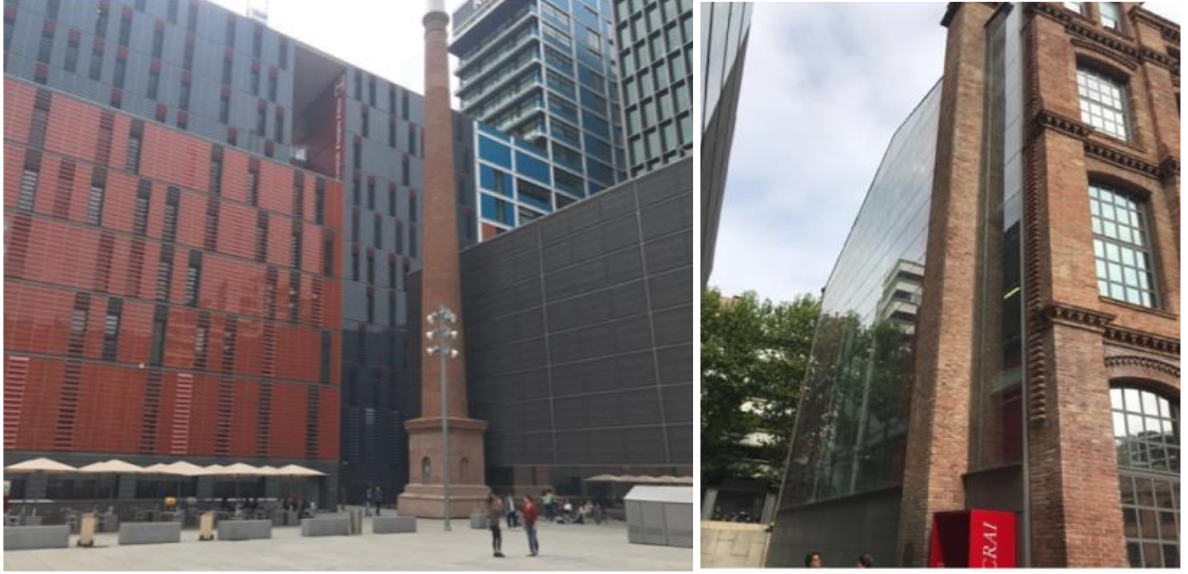
Şekil 8:Pompeu Fabra Üniversitesi Dışı Mekan Görsele 2

Yeni eklentiler Őekil 8-11 de grldđ gibi eski cam alanları bozulmadan yeni sistemde cam kasa uygulamaları yapılarak gncel malzeme ve eski malzeme birlikteliđi modern bir dil ile birleŐmiŐtir. Baca alanının yanında bulunan eklenti bina cephelerinde dz duvar kullanımı yerine siyah ve bordo boyalı cam uygulamaları yapılmıŐ ara ara dar ,uzun cam yzeyleri kullanılmıŐtır.

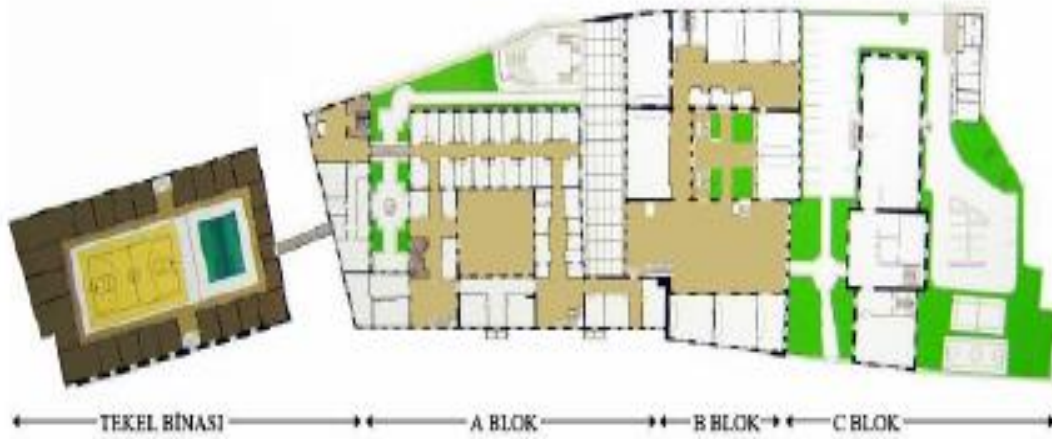
Şekil 25:Cibali Tütün Fabrikası Yeniden İşlevlendirme Planı

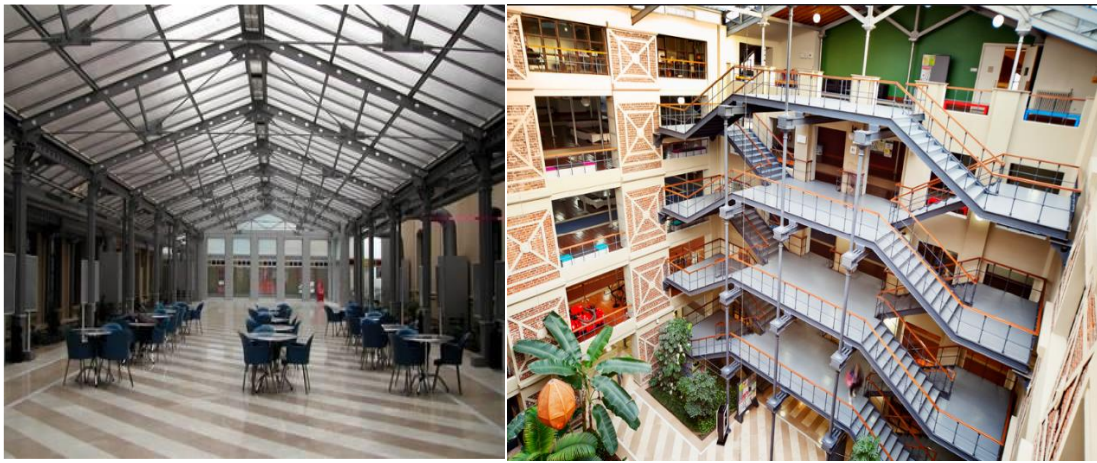
Şekil 27:. Kadir Has Üniversitesi Kafe bölümü – yeni oluşturulan dikeyde kullanılan sirkülasyon yapı sistemi

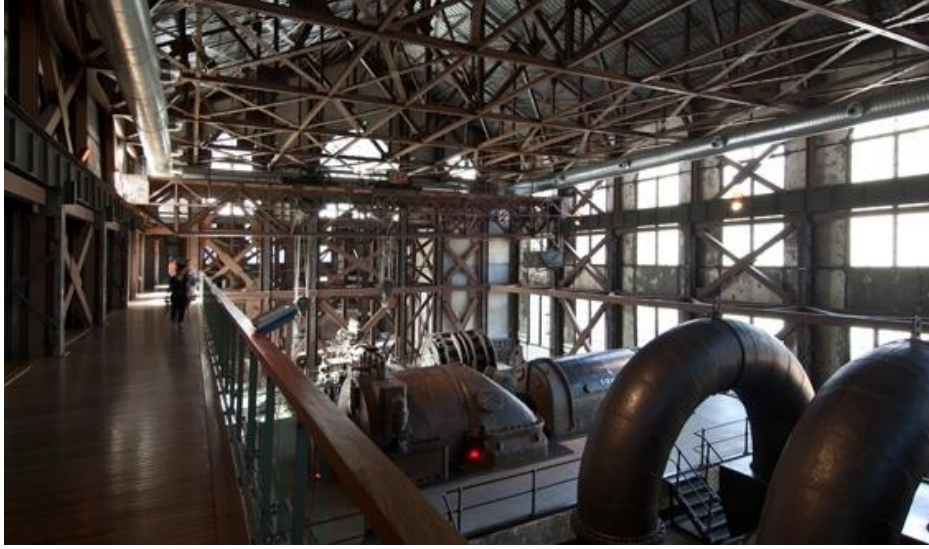
Şekil 39:1 numaralı makine dairesi, müdahale sonrası çelik konstrüksiyon

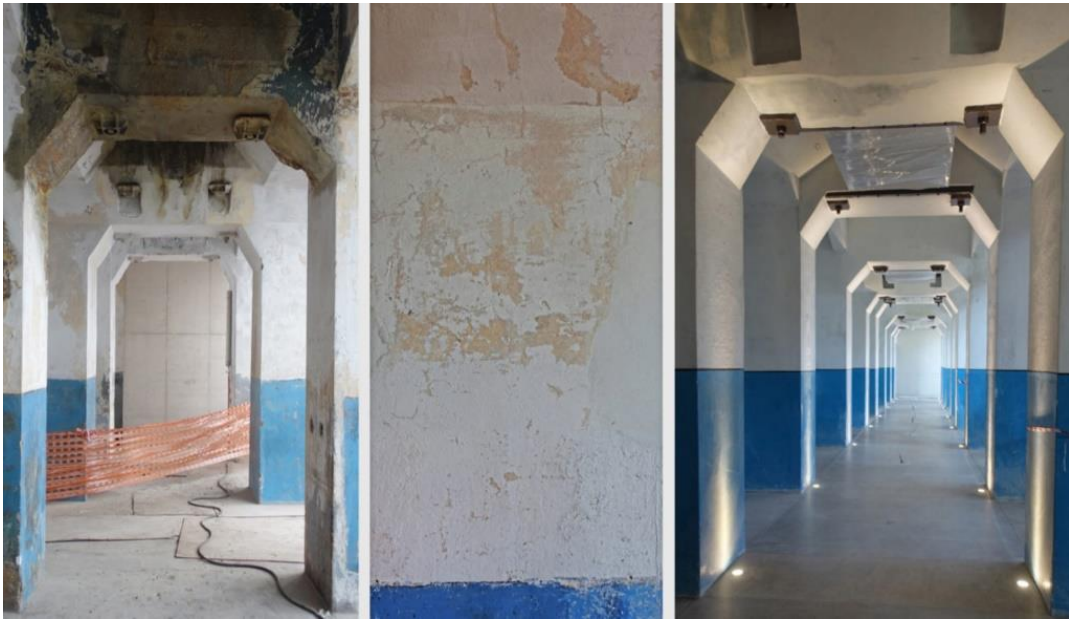
Şekil 82: Elektrik ve Buhar Santrali Duvar eski yeni uygulama görsel

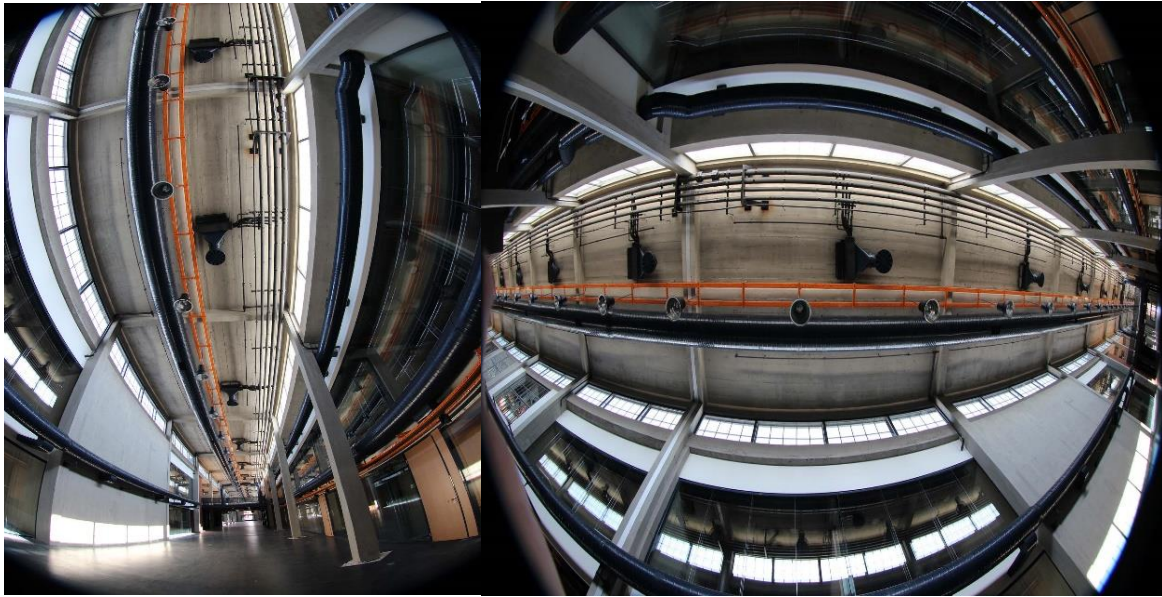
Şekil 93:Yapay havalandırma iklimlendirme tavan görselleri

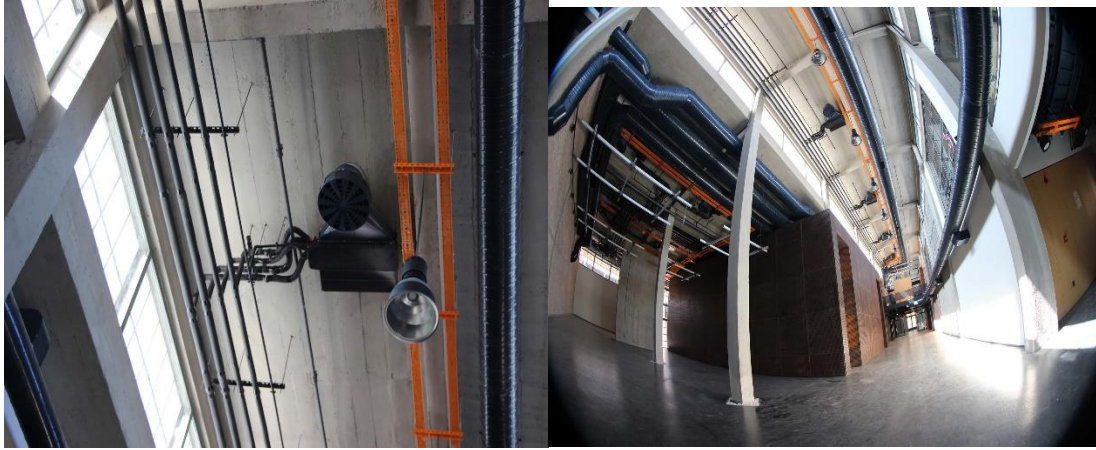
Şekil 94:Yapay havalandırma iklimlendirme tavan görselleri
