**KUŐ ÇARPMASINA UĞRAMIŐ RADOM'LARIN ONARILDIKTAN  
SONRA ÇARPMAYA KARŐI PERFORMANSININ İNCELENMESİ**

**YÜKSEK LİSANS TEZİ**

### **ANALISYS OF IMPACT PERFORMANCE OF REPAIRED RADOME AFTER BIRDSTRIKE STRUCTURE**

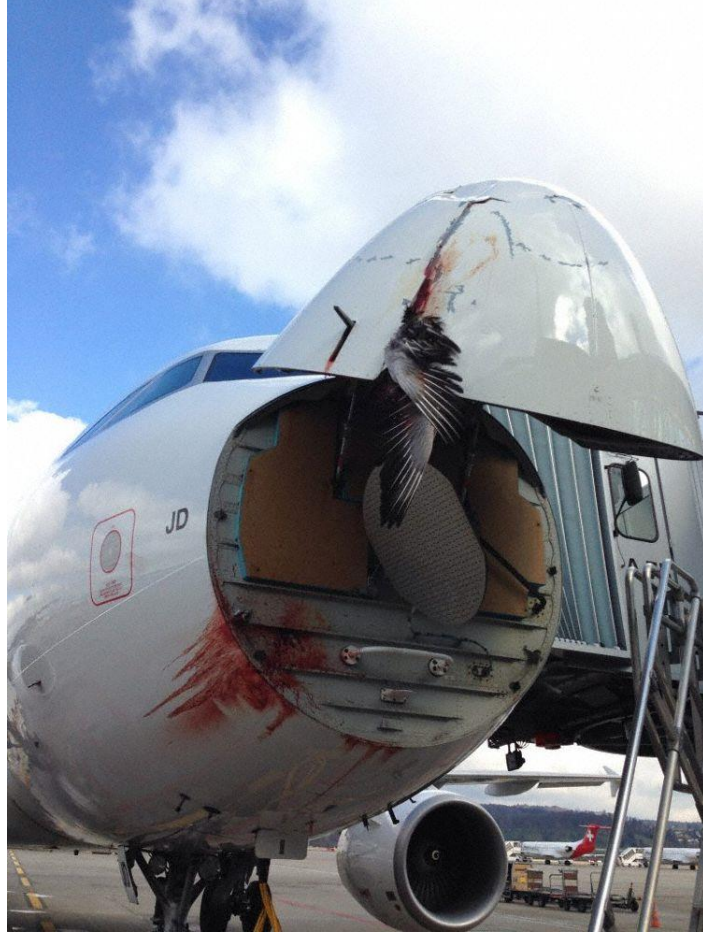
Şekil 1.1 Kuş Çarpması A320-200

İsveç Hava Yollarına ait Airbus A320-200 uçağının, Kopenhag'dan kalkış yaparken kuş çarpması sonucu burun radomunda Şekil 1.1'de görülen büyük hasar oluşmuştur

Kuş çarpması (bird strike) "uçan bir kuşun, hareket halindeki bir uçağa çarpması olayı" olarak tanımlanmaktadır. Bu olay uçuş güvenliği açısından ciddi bir risktir. Uçaklardaki kuş çarpmaları vakaları çok yüksek hızda (yaklaşık 150 m/s) olduğundan, ciddi kazalara, can ve/veya mal kayıplarına yol açmaktadır [1]. Şekil 1.1 ve Şekil 1.2'de maddi hasarlı örnekler verilmiştir.

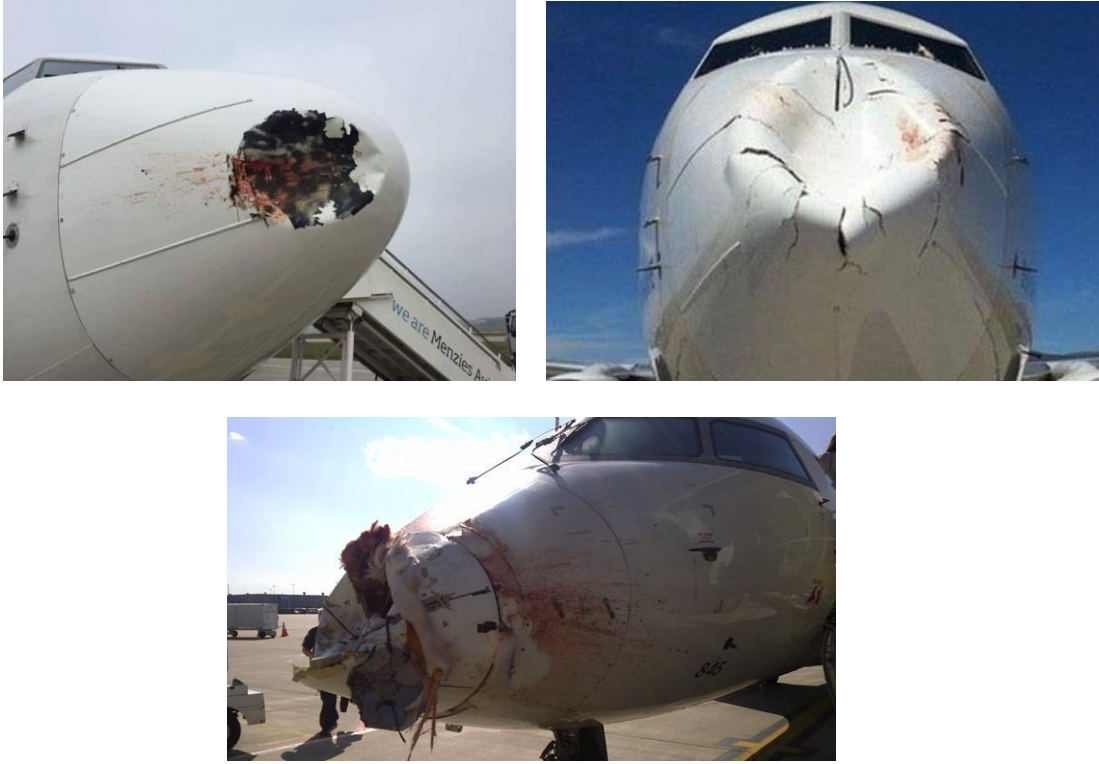
**Şekil 1.2** a. Egypt Air Boeing 737-800 b. Atlantic Southeast Airlines CRJ-200 c. THY Boeing 737-800

Kuş çarpması olgusu, havacılık tarihinde ilk defa Amerika Birleşik Devletleri'nin Ohio eyaletinde, 1905 yılında raporlanmıştır [2]. Günümüzde bu tür hasar olayları artan bir şekilde raporlanmaya devam etmektedir. Bugüne kadar en ölümcül kuş çarpması kaynaklı kaza ise Amerika Birleşik Devletleri'nde 1960 yılında meydana gelen Lockheed L-188 Electra kazasıdır. 72 yolcunun ölümüyle sonuçlanan bu kaza sonucu FAA, uçak motorları için yeni bir yönetmelik oluşturulmasını sağlamıştır [3]. Hasarlı kuş çarpması olayları Şekil 1.2'de verilen örneklerde görülmektedir.

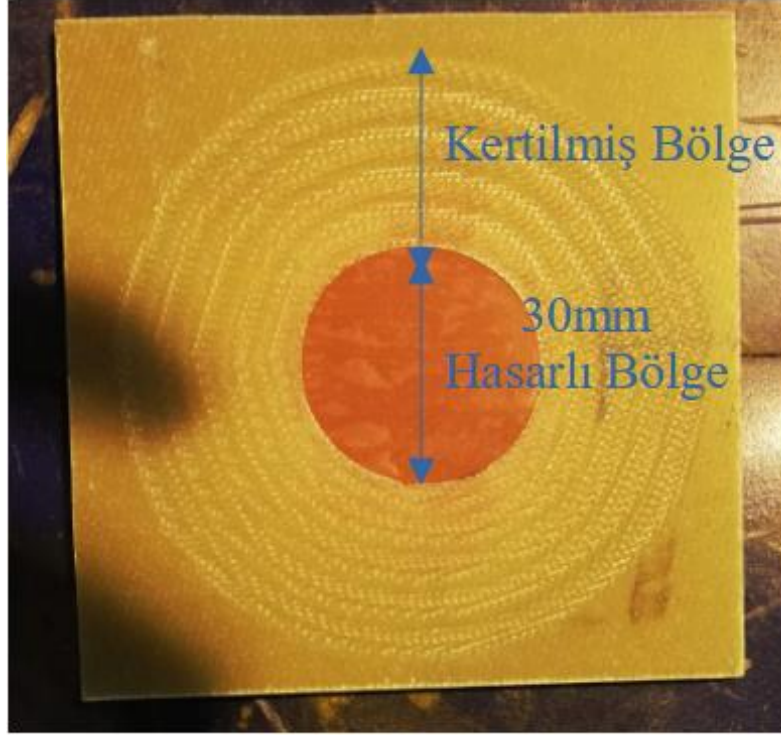
**Şekil 6** Tamir için hazırlanan numune örneği

İkinci adım olarak hasar bölgesinden Şekil 2.9 kenarlara doğru 1/11 eğim verilerek kesilerek çıkarılmıştır.

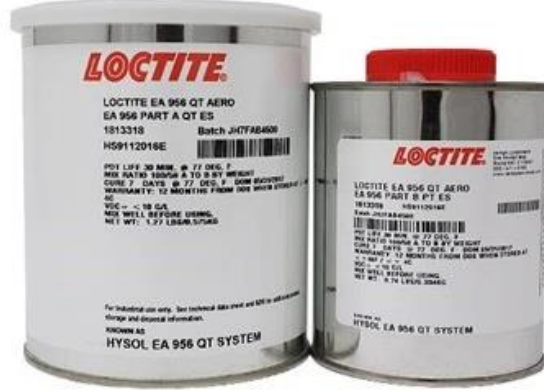
Şekil 9 Çift komponentli Loctite EA 956

Son aşama olarak Loctite Ea 956 Aero serisi yapıştırıcı (Şekil 2.12) kullanılarak yapıştırılmıştır. Yapıştırma sürecinde numune ve peç serim yönleri birebir aynı olacak şekilde hizalanarak tamir işlemi gerçekleştirilmiştir. Bu yapıştırıcı tamir işlemleri için kullanılan oda

sıcaklığı kür olan bir yapıştırıcı tipidir. Oda sıcaklığında (25 °C) 7 saatte kür işlemi gerçekleştirilmiştir [16,17].

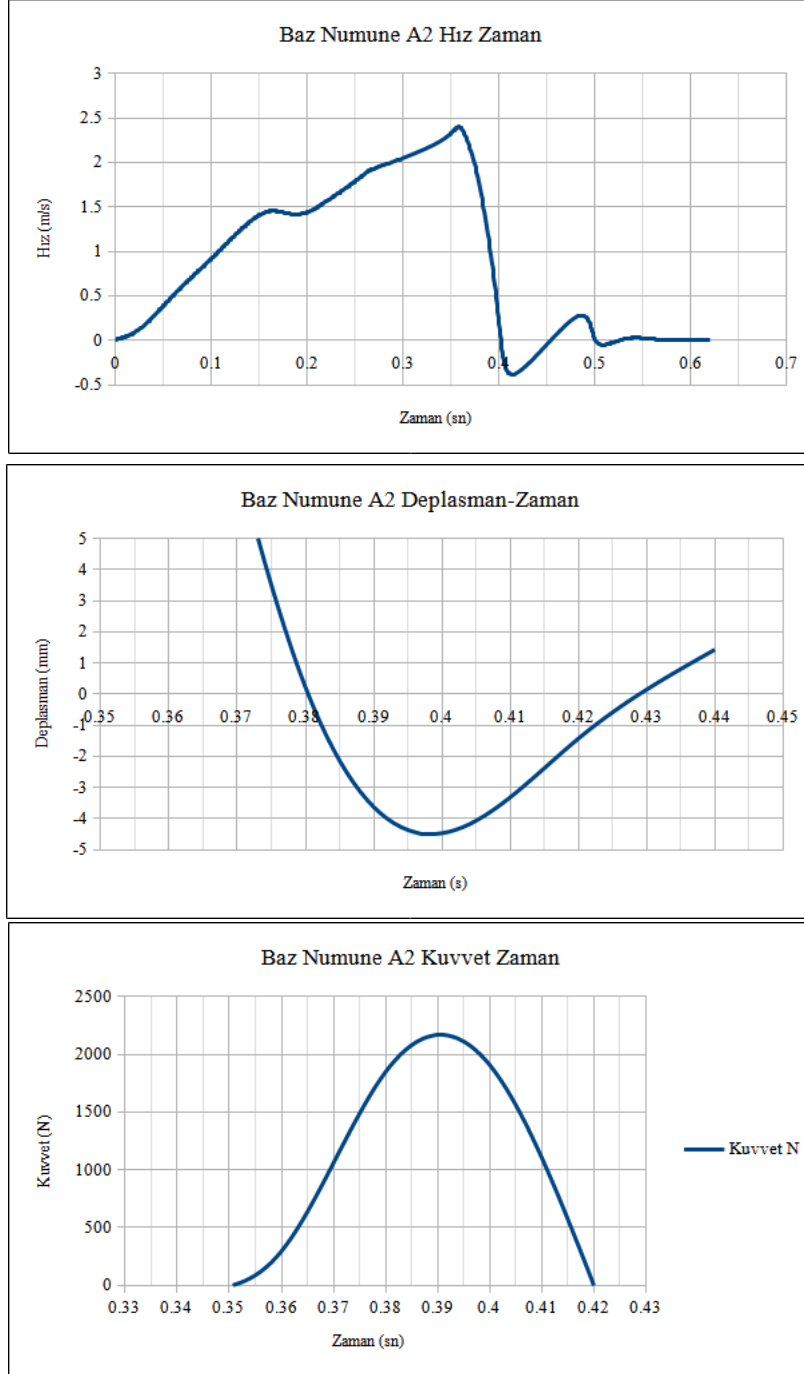
Yükseklik (mm)	Maks. Enerji (j)	Maks. Hız (m/s)
300	54,01	2,38

**Şekil 14** Baz Numune A2 (a) Hız Zaman grafiği (b) Deplasman Zaman grafiği c) Kuvvet Zaman grafiği

Baz A2 numunesine ait maksimum deplasmanı, hızı ve kuvveti içeren grafikler Şekil 2.17’de çizdirilmiştir. Kuvvet değeri maksimum değer değil çarpma anı referans alınmıştır.

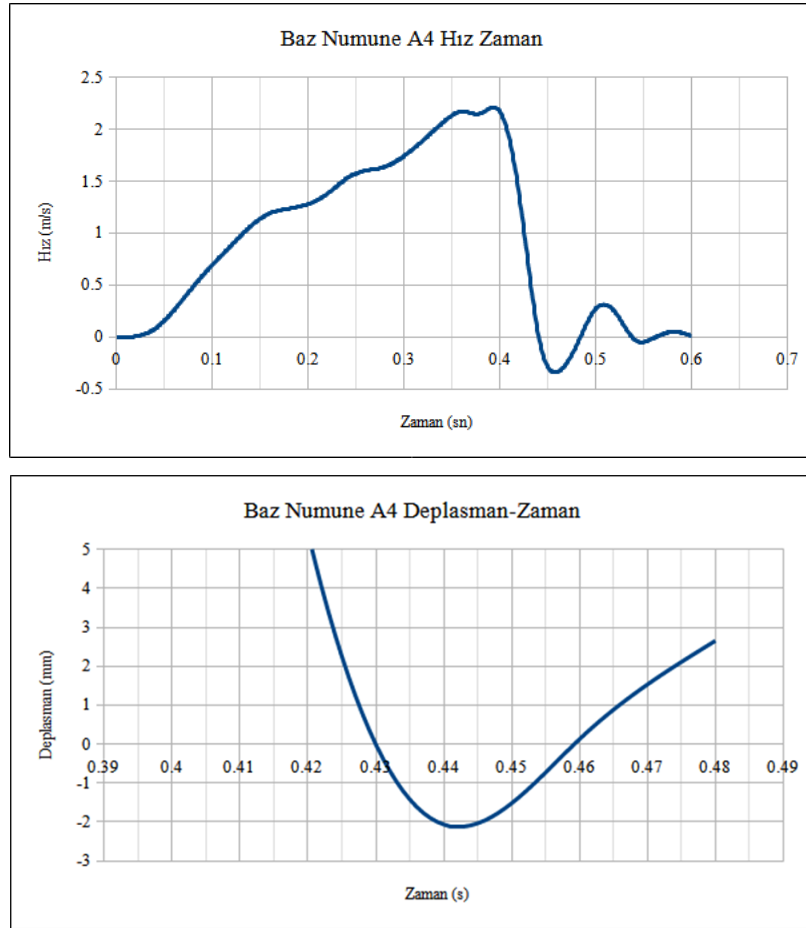
Yükseklik (mm)	Maks. Enerji (j)	Maks. Hız (m/s)
300	44,73	2,17

**Şekil 16** Baz Numune A4 (a) Hız Zaman grafiği (b) Deplasman Zaman grafiği

Baz A4 numunesine ait maksimum deplasmanı ve hızı içeren grafikler Şekil 2.19’da çizdirilmiştir

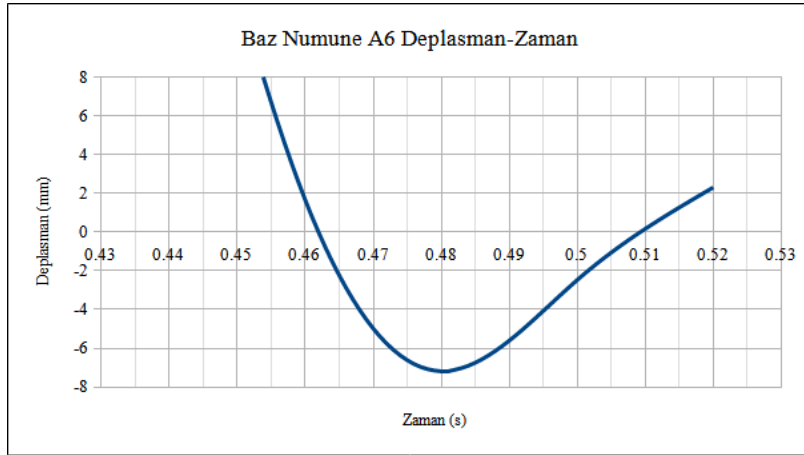
Yükseklik (mm)	Maks. Enerji (j)	Maks. Hız (m/s)
350	52,67	2,35

Şekil 18 Baz Numune A6 (a) Hız Zaman grafiği (b) Deplasman Zaman grafiği c) Kuvvet Zaman grafiği

Baz A6 numunesine ait maksimum deplasmanı, hızı ve kuvveti içeren grafikler Şekil 2.21’de çizdirilmiştir. Kuvvet değeri maksimum değer değil çarpma anı referans alınarak alınmıştır.

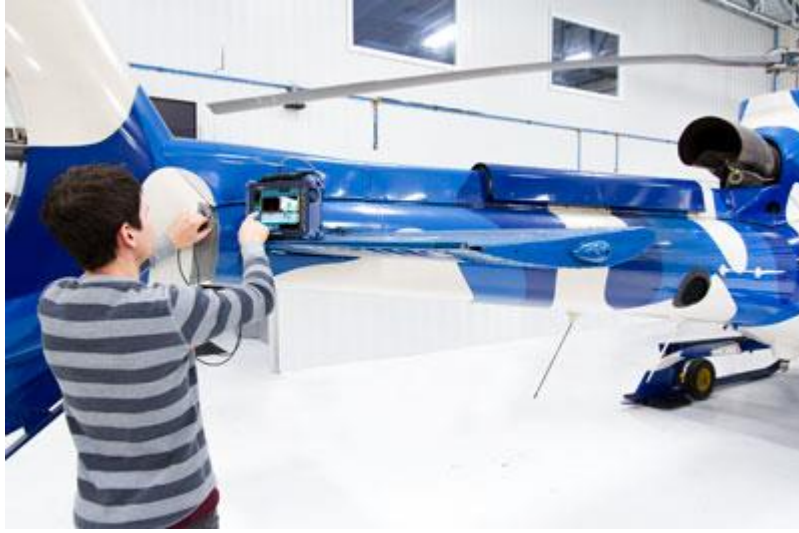
Şekil 27 Hava aracı üzerinde gerçekleştirilen C-Scan örneği

Numuneler testin ardından, C-Scan yöntemi kullanılarak hasarı tespit edebilmek için tarama yapılmıştır. C-Scan yöntemi endüstride yoğun olarak kullanılan hasarsız muayene yöntemlerinden biridir. Kompozit parçaların hem üretim hatalarını hem de hava aracı üzerine takıldıktan sonraki muayene aşamalarında (Şekil 3.1) kullanılan bu yöntem ultrasonik ses dalgalarının yansımasını temel almaktadır [16].

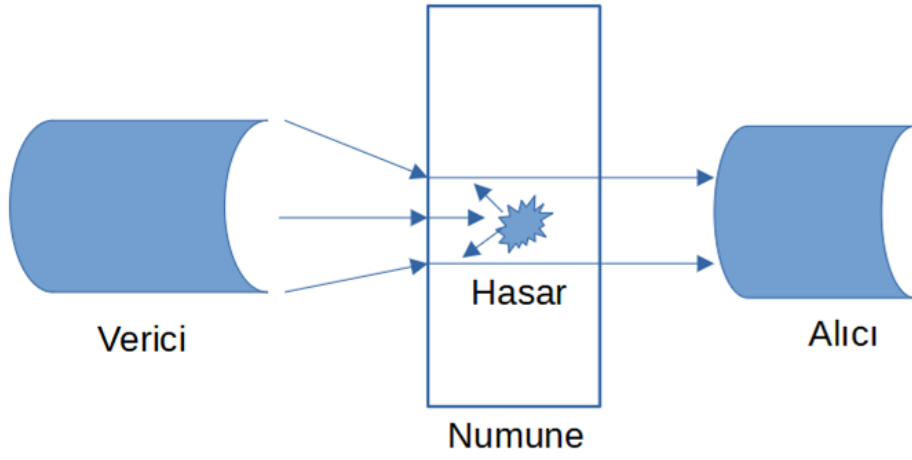
Şekil 28 C-Scan konfigürasyonu [18]

C-Scan testi katmanlar arası boşluk, gözenek (porosity), yabancı madde içermesi ve hatalı fiber yönlerini tespitinde kullanılmaktadır. Ultrasonik verici (Şekil 3.2) bir ortam içerisinde (genelde bu ortam sudur) numuneye 10 MHz frekansında ses dalgası gönderir. Aynı ortamda bulunan alıcı vasıtasıyla sinyaller işlenir. C-Scan probu iki boyutta: X ve Y düzleminde parçaya ait veri iletir.
